Remplacement des joints transformateur 1 000 kVA

Immeuble Odysée à Guyancourt (78)

## Travaux de remplacement de joints sur un transformateur

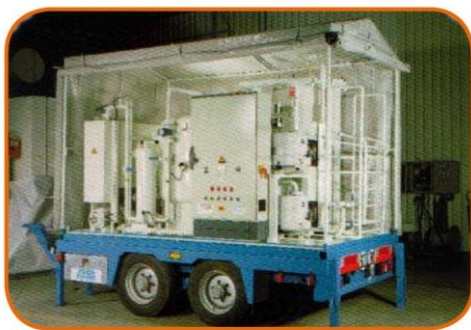
Appareil : MAXEI MASS 2000, débit : 2000 litres/heure
